附件 1

武深高速惠州博罗“2·8”较大 道路交通事故调查报告

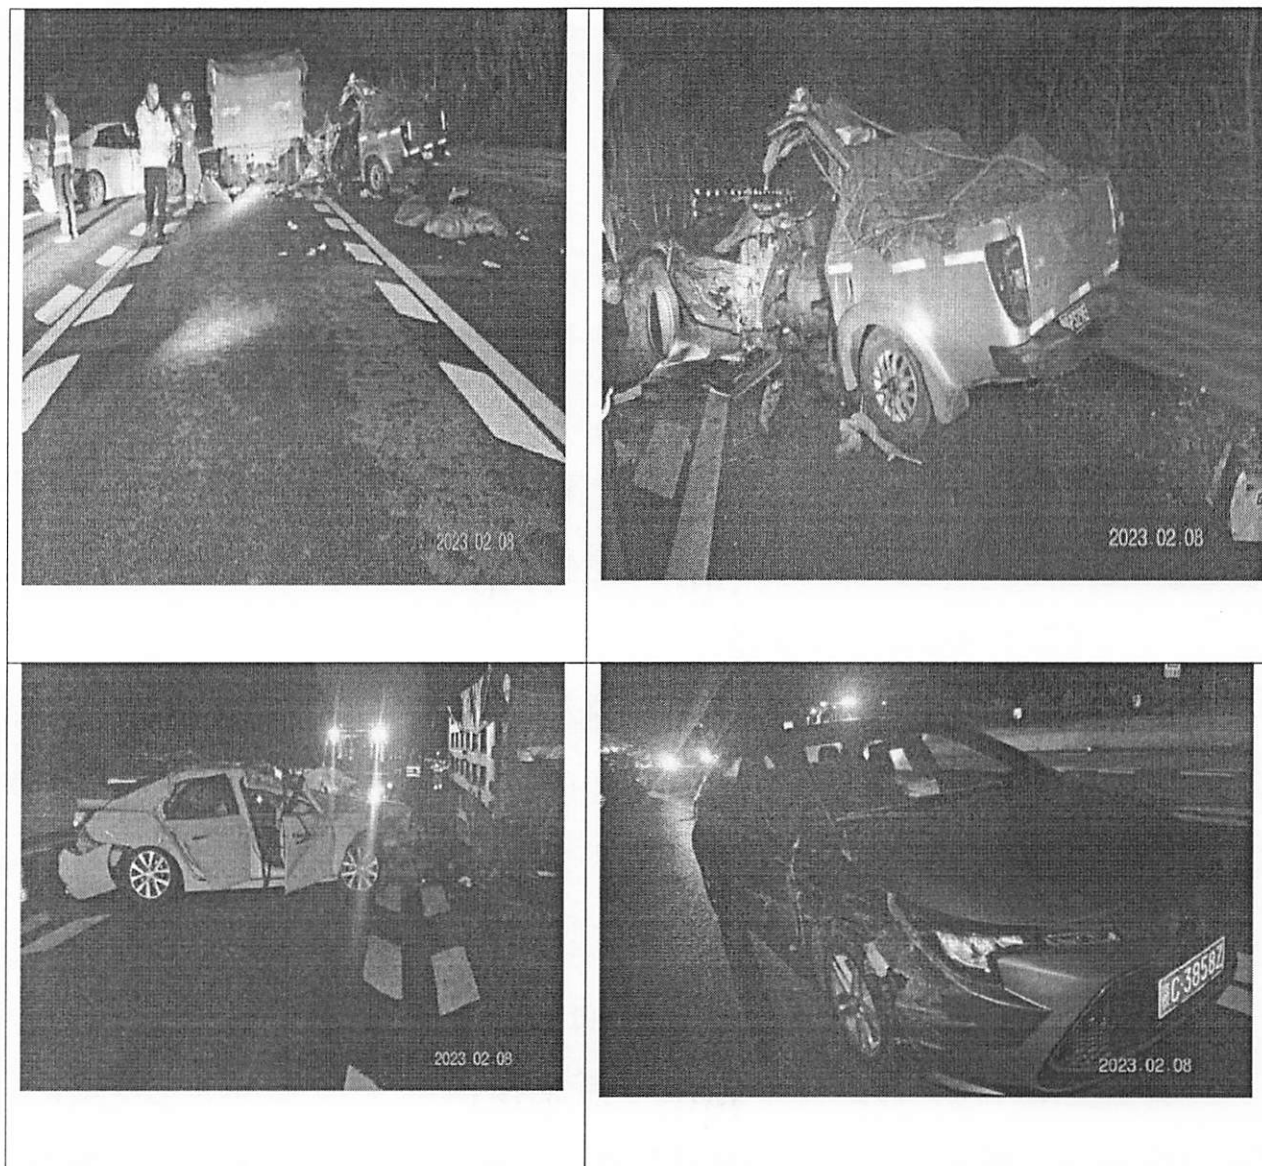
图 1 事故现场图

2 月 8 日 20 时 55 分许，钟润华驾驶粤 L68211 号重型自卸货车行驶至武深高速博罗县官山路段（武汉往深圳方向）906 公里+350 米处时，车辆发生故障熄火停在最右侧慢车道内；21 时 00 分许，黄赓驾驶粤 BP329E 号轻型普通货车（皮卡车，搭载李小琴、李小琼、黄柳坤、邓英俊）行驶至上述路段时碰撞粤 L68211 号重型自卸货车右后车尾，车辆侧移车尾碰撞右侧护栏。21 时 03 分许，向兵驾驶湘 N8H215 号小型轿车（搭载戴英爱、贺明仕、贺健、向军）碰撞粤 L68211 号重型自卸货车左后车尾，车辆失控侧移至中间车道时与由胡江华驾驶的赣 C3858Z 号小型轿车发生刮碰。（如图 1）

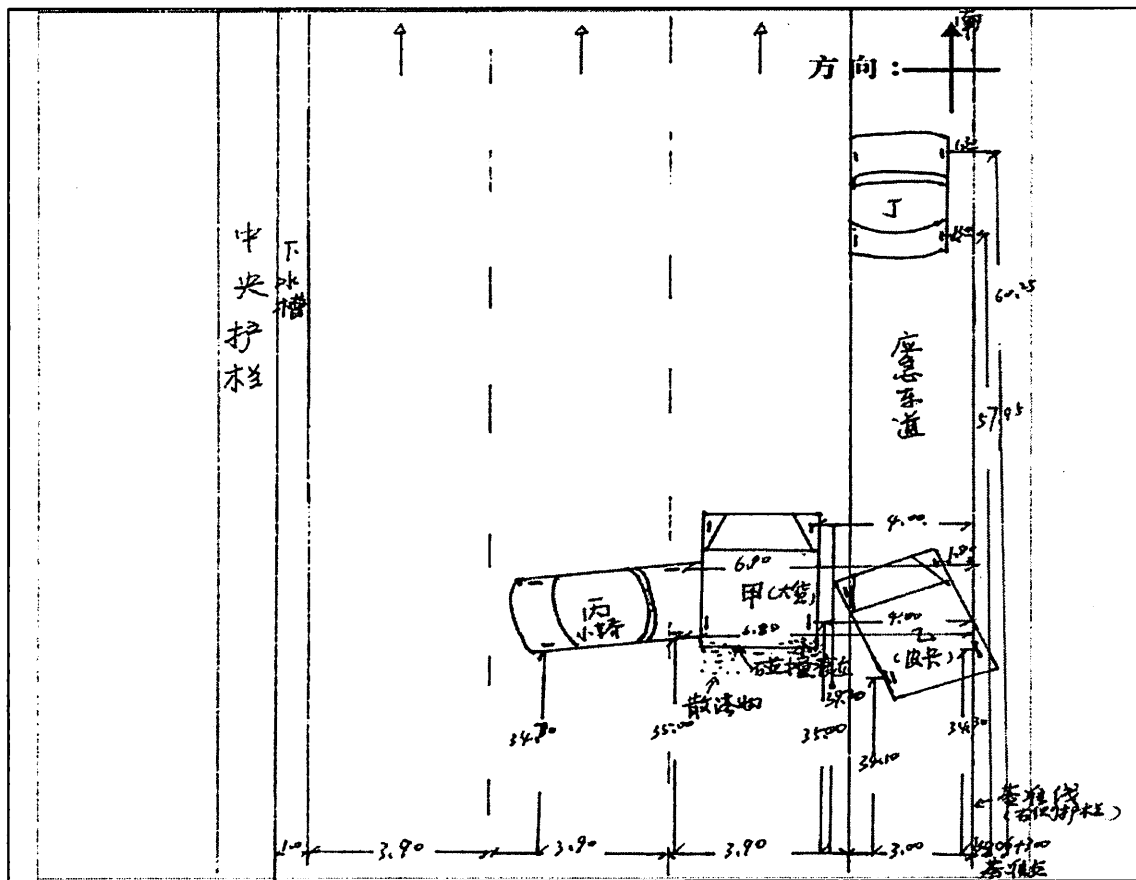
图 2 事故现场勘查图

现场勘查以道路右侧 K906+300M 桩号路标为基准点，右侧应急车道边缘线为基准线，建立直角坐标系（图 2）。

粤 L68211 号重型自卸货车肇事后头南尾北停放于右侧行车道内，右前轮距纵基线 4 米，距横基线 39.20 米，右后轮距纵基线 4 米，距横基线 35 米。事故造成粤 L68211 号重型自卸货车后部损坏。

粤 BP329E 号轻型普通货车肇事后头朝东南尾朝西北停于应急车道内，右前轮距纵基线 1.8 米，左后轮距横基线 34.1 米，右后轮距纵基线 0 米，距横基线 34.3 米。事故造成粤 BP329E 号轻型普通货车前左部及左侧见碰撞损坏。

湘 N8H215 号小型轿车肇事后车头朝西尾朝南停于中间行车道内，左前轮距纵基线 6.9 米，右前轮距横基线 35 米，右前轮距纵基线 6.8 米，右后轮距横基线 34.7 米。事故造成湘 N8H215 号小型轿车前保险杠脱落，车体前右部及右侧碰撞损坏。

赣 C3858Z 号小型轿车肇事后车头朝南车尾朝北停于应急车道内，右前轮距纵基线 1.3 米，距横基线 60.25 米，右后轮距纵基线 1.3 米，距横基线 57.95 米。事故造成赣 C3858Z 号小型轿车前保险杠右侧及右侧车身碰撞损坏。
