惠州仲恺“7·29”较大道路交通事故 调查报告

2023年7月29日2时20分许，惠州市仲恺东江高新区惠泽大道一条龙村路段发生一起较大道路交通事故，造成3人死亡，直接经济损失约398.94万元。

经调查认定,惠州仲恺“7·29”较大道路交通事故是一起因违法驾驶造成的生产安全责任事故。

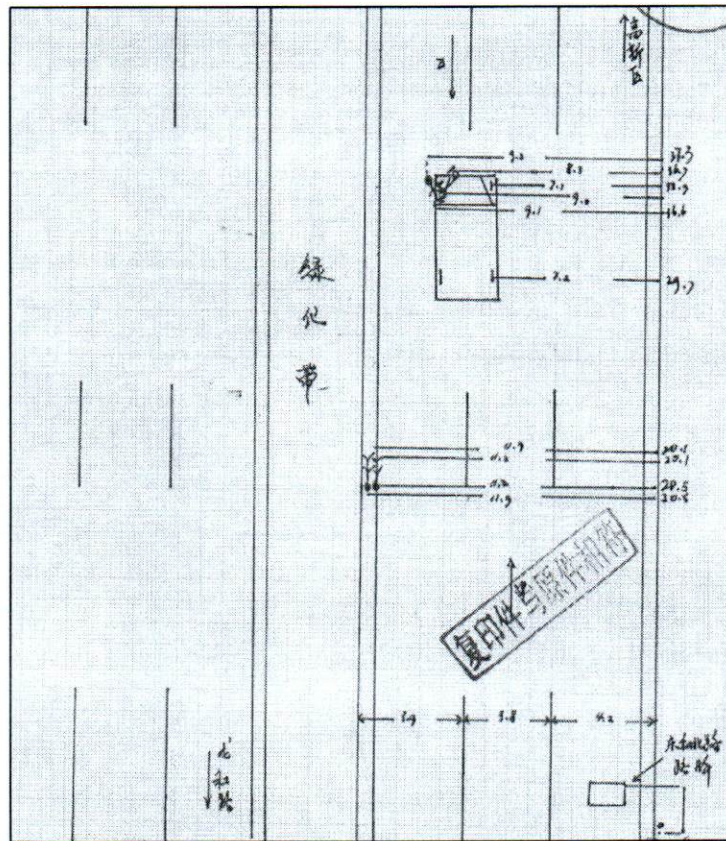
图1 事故现场勘查图

现场勘查以惠泽大道东和北路路牌为基准点，道路边缘线为基准线，建立直角坐标系（图1）。

重型自卸货车肇事后头南尾北，右前轮到纵基线 35.90 米、至横基线 7.10 米；右后轮到纵基线 29.70 米、至横基线 7.20 米；该车车头左侧与摩托车发生接触碰撞。

摩托车肇事后倒地头北尾南，前轮距纵基线 35.90 米、至横基线 9.00 米；后轮到纵基线 36.70 米、至横基线 8.30 米；该车车头与重型自卸货车发生接触碰撞。

经勘查，未发现事故车辆刹车痕迹。
